AVALUO COMERCIAL CORPORATIVO

CLASE DE INMUEBLE: LOTE DE TERRENO Y CONSTRUCCION

DIRECCION: BALNEARIO REFUGIO

1.3. NOMBRE DEL PREDIO: Refugio Náutico La Florida.

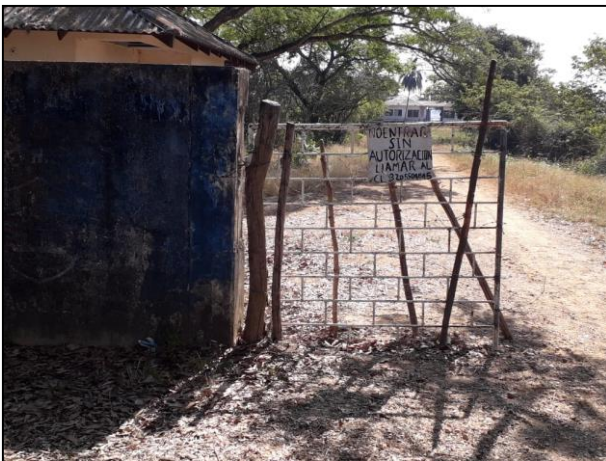
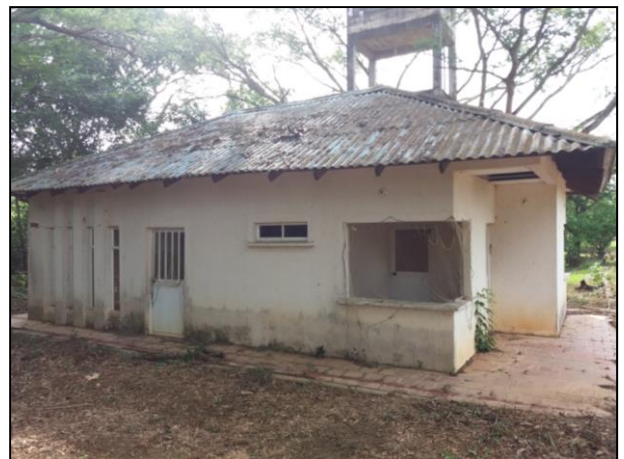
ACCESO PRINCIPAL – CASETA DE CONTROL Y CUARTO DE MAQUINAS

- **Garita y cuarto de máquinas**

Caseta del celador, cuarto de máquinas, alcoba con baño, cuarto de mantenimiento.

Acabados: Cimentación en concreto reforzado, estructura muros de carga, paredes pañete-pintura, piso en tablón de arcilla, de cuarto de máquinas en plantilla de concreto, cubierta en teja de asbesto-cemento sobre cercha de madera.

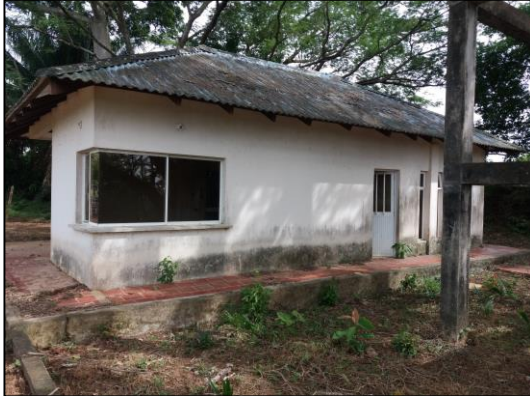
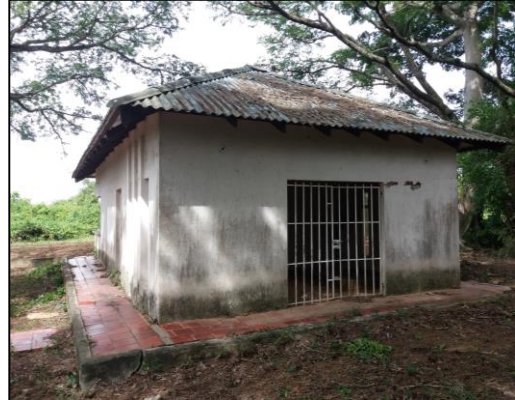
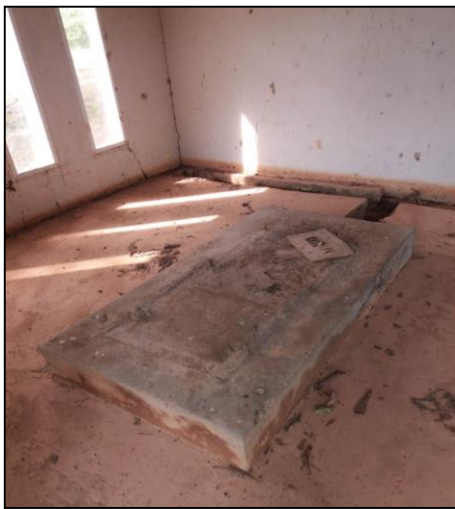
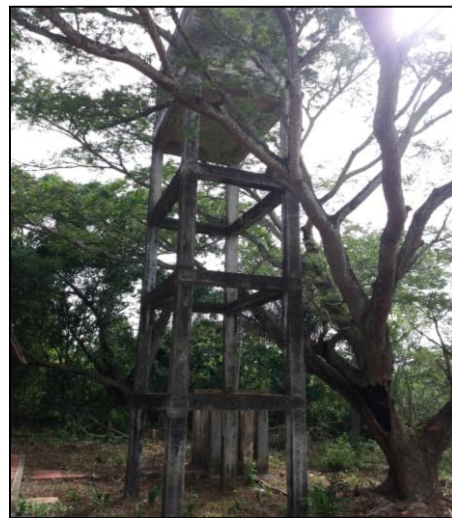
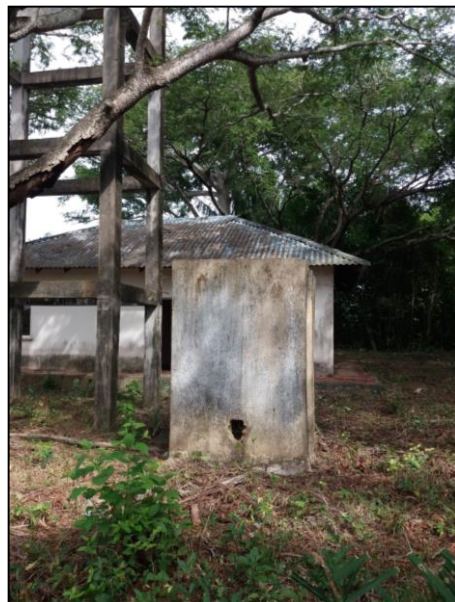
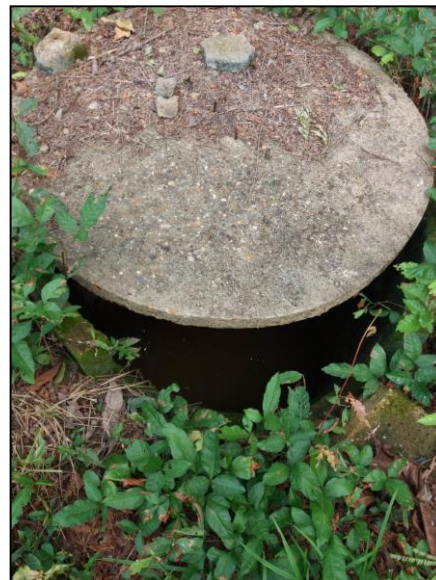
CASETA DE CONTROL – TANQUE ELEVADO Y POZO

- **Pozos profundos**

3 unidades. Encamizado en cilindros y tapa de concreto

- **Tanque Elevado**

Construido en el sitio, en concreto reforzado, se eleva sobre cuatro columnas de concreto a una altura de doce (12) metros.

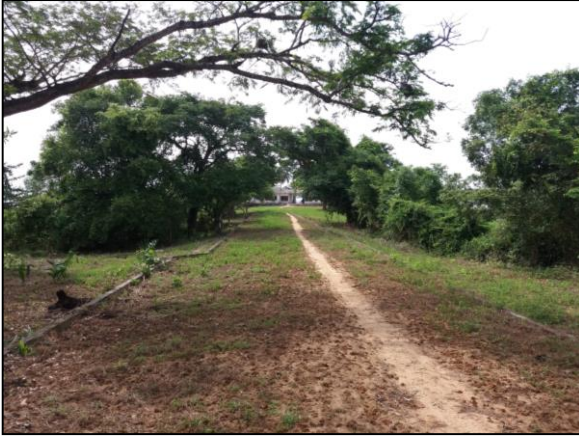
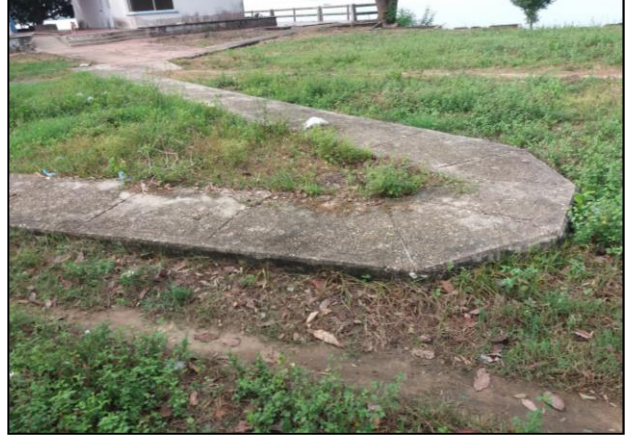
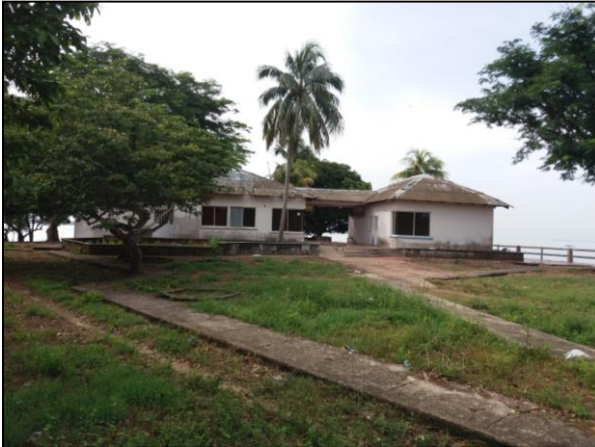
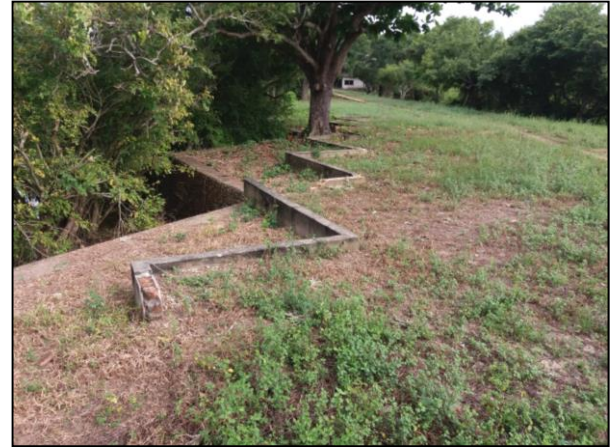
ACCESO AL KIOSCO Y AREA DE SERVICIOS GENERALES – PARQUEADEROS,
ZONA DURA EN CONCRETO

- **Zona dura:**

Parte se encuentra en la construcción de área de servicios generales, parte en área de Kiosko, bordillo de parqueaderos.

Acabados: Parte en plantilla de concreto con enchape en tableta de arcilla, parte en plantilla de concreto.

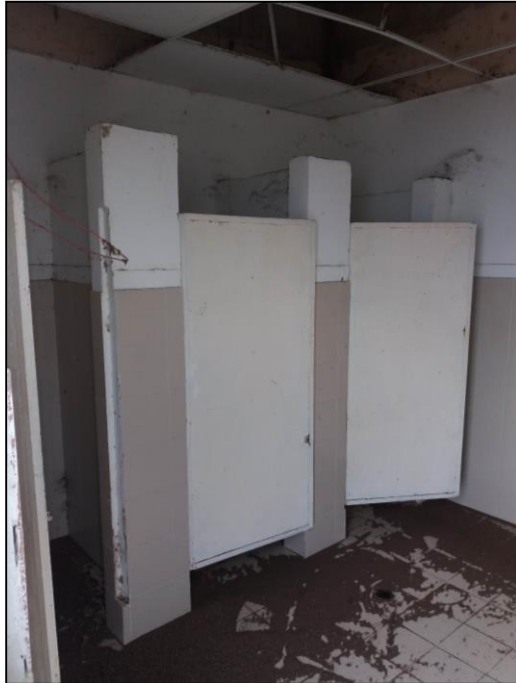
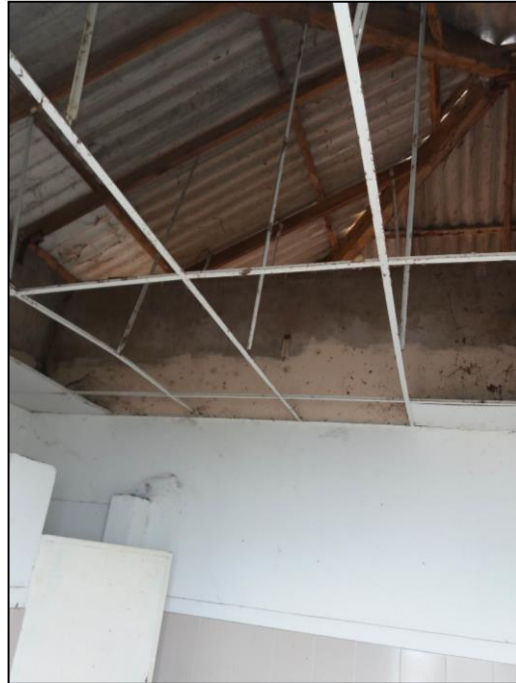
VISTA INTERIOR ZONA DE VESTIERES

- **Construcción (Área de Servicios Generales)**

Localizada al extremo opuesto del acceso principal al predio, a orillas de la ciénaga y consta de hall de acceso, un local para Información, una sala de espera, un cuarto de enfermería, dos baterías de baños (Hombre y Mujer), dos vestieres (hombre y Mujer), una cocina con mesones, dos depósitos para víveres, una alcoba con baño, dos baños con vestier para personal de servicio (Hombre y Mujer), una oficina para el administrador.

Acabados: Cimentación concreto reforzado, estructura vigas y columnas, paredes pañete-pintura, piso en tablón de arcilla, baños y vestieres en tableta cerámica, cubierta teja de asbesto-cemento sobre cercha de madera, puerta de acceso en aluminio y acrílico, ventanería marco aluminio y vidrio, cielo raso en perfiles de aluminio y lámina de sonocor (parcial).

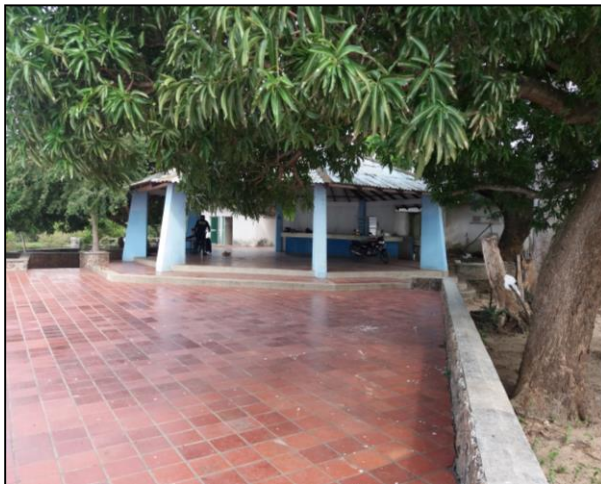
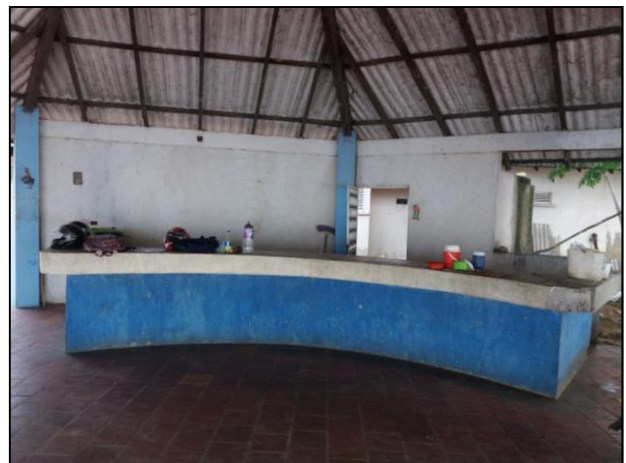
KIOSKO

- **Kiosko**

Localizado al extremo opuesto del acceso principal al predio, mesón en concreto y granito pulido.

Acabados: Cimentación en concreto reforzado, estructura en columnas de concreto y muros de carga, piso en tablón de gres, cubierta teja de asbesto-cemento sobre cercha de madera.
