AVALÚO COMERCIAL
GESVALT-2020-01-24-01

HOTEL DE TURISMO HACARITAMA LTDA.
CALLE 10 No. 12 -57
OCAÑA
NORTE DE SANTANDER

Asunto: Informe Avalúo Hotel de Turismo Hacaritama Limitada

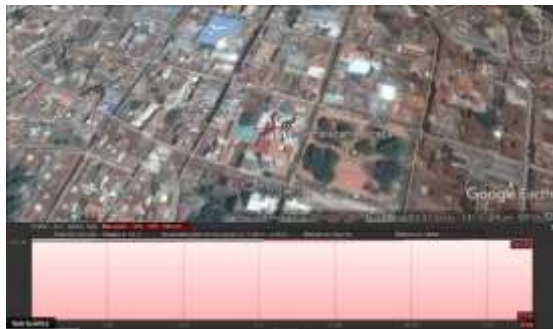
Perfil de elevación Oriente- Occidente

FUENTE: Escritura Pública N° 970 del 13 de octubre de 1982, mediante la cual se constituye Reglamento de Copropiedad.
COEFICIENTE DE COPROPIEDAD (RPH):	87,52% El primer nivel está destinado como parqueadero por lo que se identifican dos zonas geoeconómicas, la 1 ocupa un área de 900 m ² y la 6 ocupa 464 m ² . FUENTE: Información extraída del Geoportal de IGAC.
TOPOGRAFÍA Y RELIEVE:	El terreno cuenta con una topografía plana, la cual se muestra en el siguiente perfil de elevación consultado en Google Earth.
