### **2.2.1. Parque Arqueológico de San Agustín**

El Parque Arqueológico de San Agustín está conformado por 4 mesitas: A, B, C y D, un terraplén artificial, el Bosque de las Estatuas, el Alto de Lavapatas y la Fuente Ceremonial de Lavapatas. A continuación se presentan algunas consideraciones de carácter general y la evaluación de lo observado en cada uno de estos sitios.

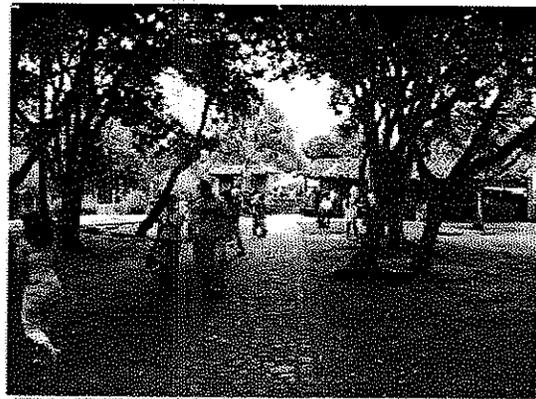
El terreno de las mesitas y el terraplén se ha cedido provocando hundimientos y apozamientos; el cobertizo de la Fuente de Lavapatas y la infraestructura de caminos requieren de revisiones periódicas y mantenimiento. El tema de los accesos ha sido poco estudiado en el parque. Hasta la fecha se desconoce la capacidad de carga de las

estructuras arqueológicas y del cobertizo del Lavapatas. La traza de los caminos y senderos no está sustentada en una evaluación de la estabilidad y el estado del terreno.

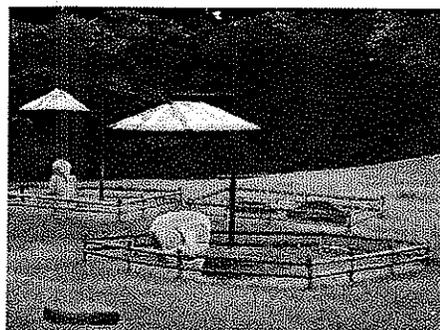
Los cobertizos que cubren las esculturas son muy sencillos, constan de una estructura en madera que sostiene un cucurucho hecho con teja de zinc. La ventaja de este tipo de cubierta es su poco peso y fácil mantenimiento, sin embargo, este material tiene baja inercia térmica, por tanto, las fluctuaciones de temperatura al interior del cobertizo tienden a ser altas

lo que afecta negativamente a las esculturas pues acarrea exfoliaciones y presencia de sales deteriorantes. Estos cobertizos algunas veces tienen problemas en su diseño o ubicación y no protegen adecuadamente las esculturas del sol y de la lluvia, lo que resulta preocupante.

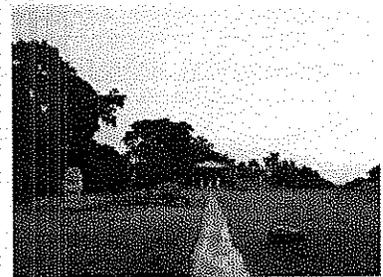
Para llegar a la mesita existe un camino en piedra y cemento que llega hasta el inicio de la misma. De ahí en adelante el camino es en tierra. Alrededor de los montículos existen placas de cemento, sin embargo, frente al montículo occidental se han perdido lo que ha producido hundimientos pronunciados sobre aquellos espacios que reciben más carga, particularmente frente a las esculturas. Estos hundimientos en épocas de lluvia se convierten en apozamientos incipientes. A pesar de existir los caminos y senderos, para bajar del montículo algunas personas circulan por fuera de éstos lo que ha generado erosión del mismo.

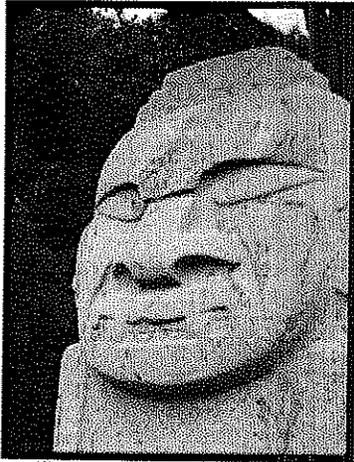
Uno de los vestigios más deteriorados de este sitio es la escultura conocida como “El Obispo”<sup>5</sup> que evidencia alta erosión particularmente sobre su costado frontal lo cual sugiere que la corriente de viento en este sentido es más pronunciada. Por muchos años esta escultura estuvo expuesta directamente al impacto de la lluvia y el sol y aunque situación se mejoró con la construcción del cobertizo, el efecto del viento aún hoy sigue siendo muy fuerte.

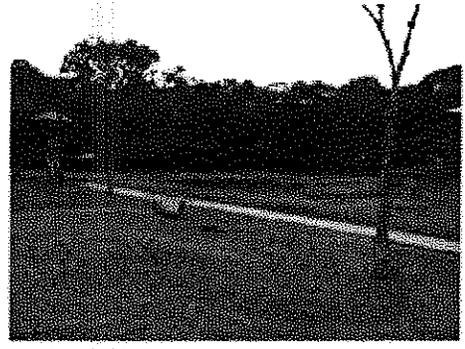
Particularmente en el montículo nor occidental se ha utilizado un espacio entre dos lajas para acceder a la zona superior del montículo. Este paso ha erosionado fuertemente el montículo y el acceso a la zona superior puede generar mayores daños sobre éste.

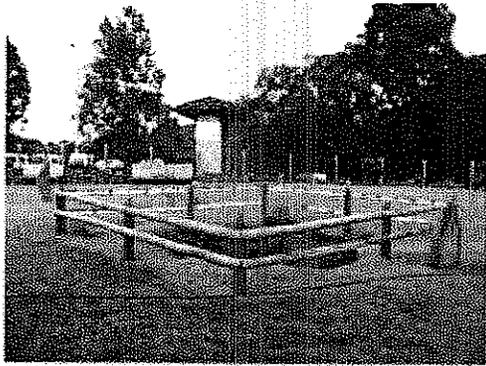
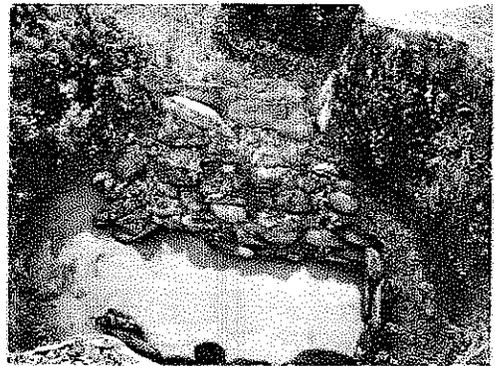
la época. Por hacer parte del espacio de recepción de los visitantes el peso acumulado en ciertos sectores ha producido erosión y hundimientos así como movimientos en el terreno que ha afectado los muros de contención de la tumba generando fracturas y separaciones.

Mesita D. Detalle de la cerca y las condiciones de las tumbas en época de lluvia

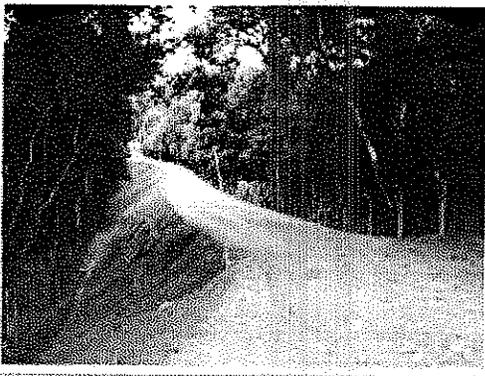
El terraplén artificial conecta la mesita D con el resto de mesitas. Tiene aproximadamente 150 metros de largo, 6 metros de alto y 3 metros de ancho.

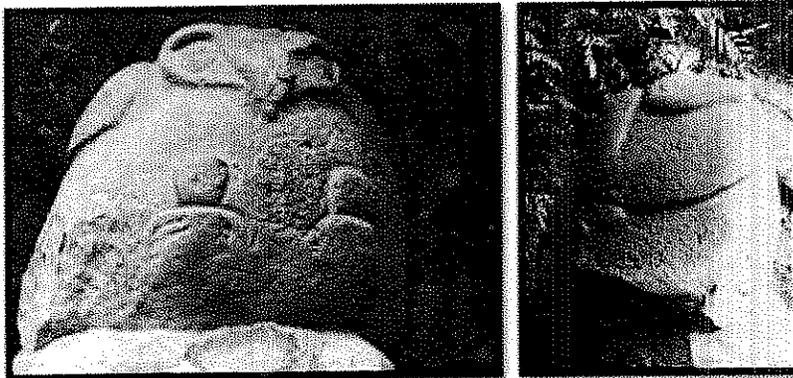
El diseño de este camino no contempló el hecho de que algunas esculturas fueron talladas en la cara posterior. Por tanto, no se construyeron escalones adecuados para acceder hasta ellas y rodearlas, como tampoco cercas para evitar que las personas las toquen o rayen. Actualmente, en la mayoría de casos, los visitantes no pueden apreciar con comodidad y seguridad las tallas posteriores.

No obstante, el tránsito continuo de las personas ha formado caminos y escalones sobre la tierra, erosionando el terreno. Esta situación representa un riesgo para el público pues dichos escalones son resbalosos o muy inclinados.

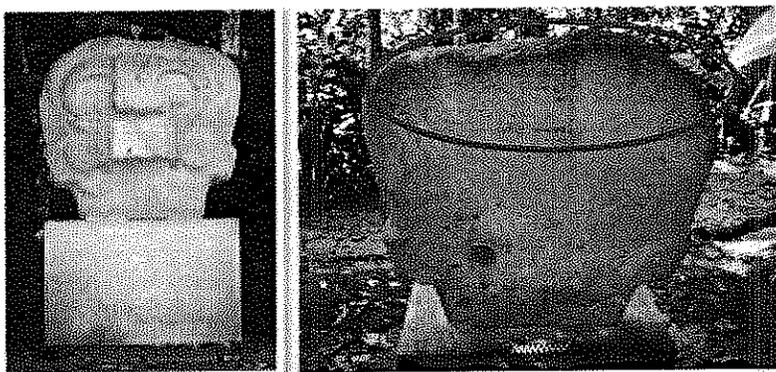
Uno de los principales problemas que se ha identificado en el Bosque de las Estatuas es la presencia de manchas de lacre en algunas esculturas. Estas son producidas por los murciélagos quienes toman los frutos de este árbol para alimentarse y descansan bajo los cobertizos de las esculturas ensuciándolas con los excesos de lacre y sus excrementos. Para controlar esta situación los trabajadores del Parque han colocado ramas espinosas de mora bajo los cobertizos

Las manchas de lacre, de color rojo oscuro tienden a concentrarse en las zonas superiores de las esculturas

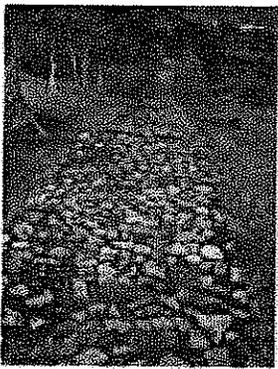
A este sitio se accede por un camino de tierra y piedra que está en proceso de ser mejorado pues no resulta cómodo ni seguro para los visitantes. En el espacio propiamente dicho del Alto la circulación es libre, no existe ningún tipo de sendero delimitado, solamente alrededor del cobertizo hay placas de cemento.

Todas las esculturas y una de las tumbas, la más pequeña, están protegidas por un cobertizo de madera, guadua y teja de zinc. Las otras dos tumbas descubiertas están cercadas con alambre de púas. Las tumbas, por no contar con cobertizo, están fuertemente afectadas por microorganismos, plantas inferiores, insectos y aves. Por el contrario, la afectación de estos factores sobre las esculturas es mínima.

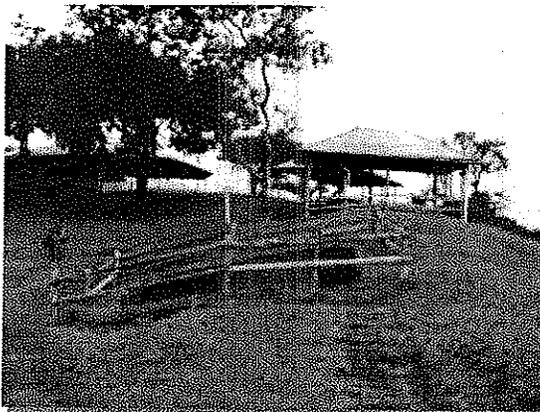
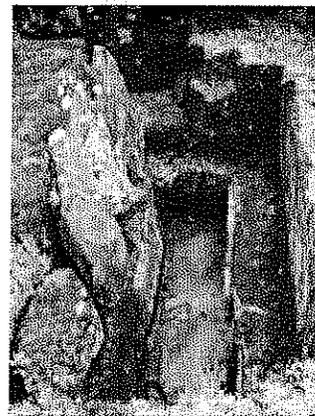
Tumba 2 del montículo 9. La falta de cobertizo ocasiona graves deterioros sobre las estructuras funerarias

El cobertizo de la tumba secundaria del montículo 9, debe ser construido. Esta es la única tumba que se encuentra desprotegida y por ello está muy deteriorada.

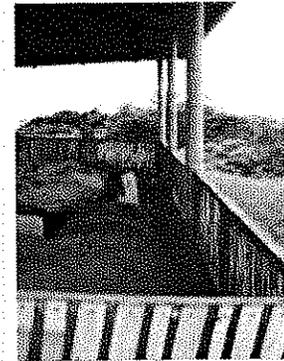
Montículo 1, mesita A. Los visitantes tienden a tocar las lajas debido a la proximidad de la cerca

En la mesita A, la cerca del montículo 1 debe ampliarse para evitar que los turistas toquen las lajas del costado sur. En el Montículo 5 la escultura principal no alcanza a ser protegida del sol y su policromía puede verse afectada debido a que el cobertizo no es lo suficientemente amplio en el frente del conjunto. El cobertizo de la escultura ubicada en el centro del terraplén, conocida como "La Inclinada"<sup>20</sup> debido a su gran tamaño, tampoco alcanza a protegerla adecuadamente del sol y la lluvia. En los Montículos 2, 4 y 9, los cobertizos no protegen lo suficiente a los elementos de la lluvia. Los cobertizos de las dos tumbas de la Meseta B deben ser cambiados pues las maderas de la estructura presentan ataque de gorgojo.

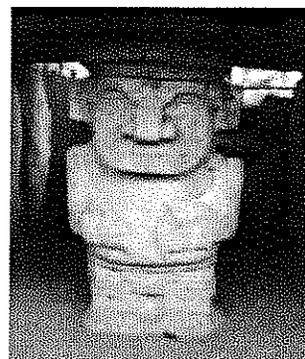
La luz favorece la degradación de la policromía, particularmente del color negro. Por esta razón, si el sol cae directamente sobre la superficie policroma, hay mayor riesgo de deterioro, como sucede con la escultura principal del montículo 5 en la meseta A.

Mont. 5. En las horas de la mañana el sol cae directamente sobre la policromía de la escultura

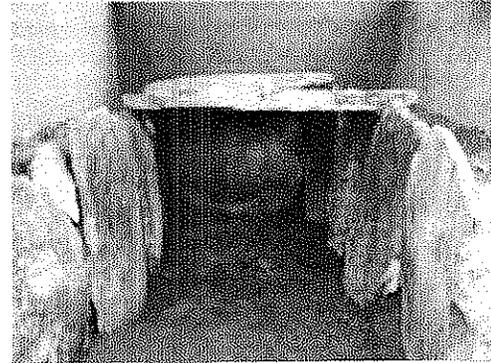
Montículo 10, tumba 1. Crecimiento biológico

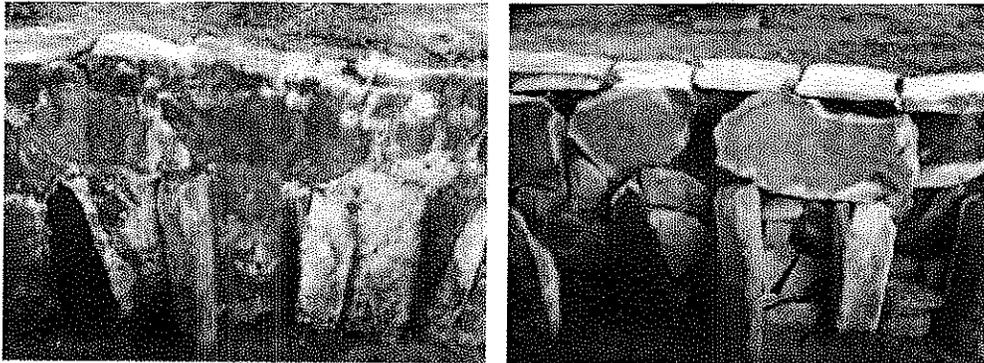
Mont. 2. Eliminación de las paredes de cemento y reemplazado por mortero de pañete. Los halos blanquecinos son las sales producidas por el cemento.

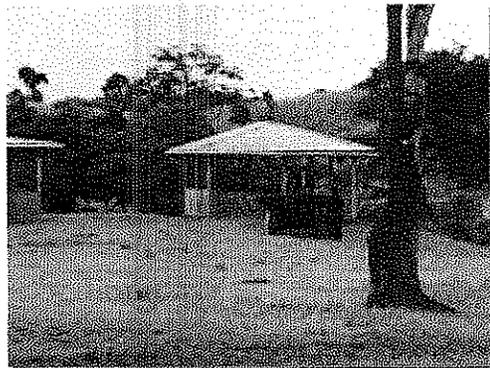
El Alto de las Piedras es un sitio que recibe pocos visitantes, la mayoría hacen parte de los turistas que realizan el circuito turístico (zona 1 para este documento), y es tal vez uno de los lugares menos conocidos. Además allí siempre hay vigilancia y los vestigios arqueológicos cuentan con sistemas de protección lo que hace que el riesgo causado por agentes antropogénicos sea bajo. No obstante algunas personas tienden a tomarse fotografías dentro o encima del templete del montículo 4 que no tiene cerca.

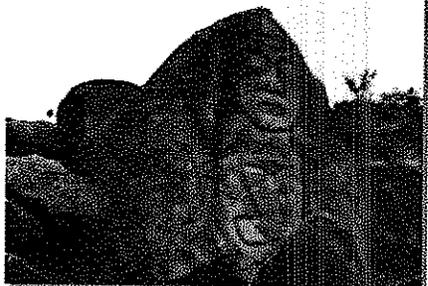
## La Chaquira

El sitio rupestre La Chaquira es propiedad de Felipe Reck. Consiste de una serie de relieves escultóricos tallados en una de las afloraciones rocosas ubicadas al borde del cañón del Magdalena.

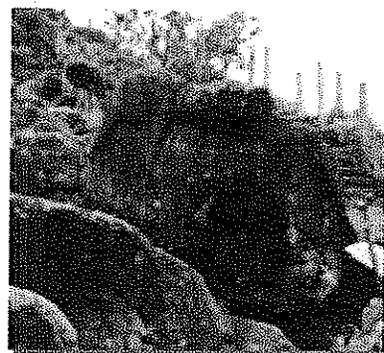
El sitio se encuentra cercado en su borde exterior con cemento y alambre, y rodeado por un camino de escaleras en cemento. Los relieves están expuestos directamente a las condiciones medioambientales, por tanto, las plantas inferiores y microorganismos tienen una alta incidencia en los relieves y sobre la superficie de éstos se observan insectos, excrementos de aves y murciélagos.

No obstante, el mayor deterioro es generado por la presencia del ser humano en dos aspectos principales. El primero, relacionado con los caminos de acceso al sitio, y el segundo con la libre circulación de los visitantes entre los relieves.

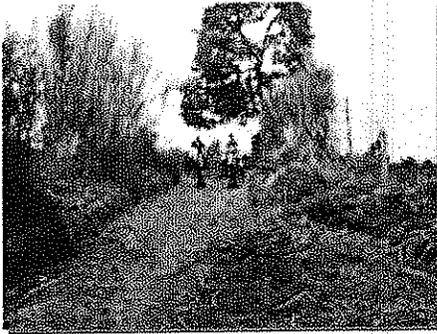
El camino que conduce al lugar, es de tierra y, debido al sistema de construcción, las aguas lluvias y el sobrepeso ocasionado por la circulación de caballos y mulas, presenta una fuerte erosión. Esta situación se agrava en la parte más cercana al sitio donde, a pesar de estar prohibidos el paso y circulación de caballos, se

sigue realizando, ocasionando deterioro en el suelo y aumentando riesgos en el sitio.

presente comisión. Sobre el camino, Duarte concluyó: *“los caminos al sitio están en muy mal estado y su superficie arcillosa, impermeable los convierte en conductores de agua hacia el sitio arqueológico”* para lo cual recomienda el mejoramiento de estos caminos que *“incluya drenajes adecuados canalizados que desvíen las aguas lluvias lateralmente”* (Duarte, 2007:4).

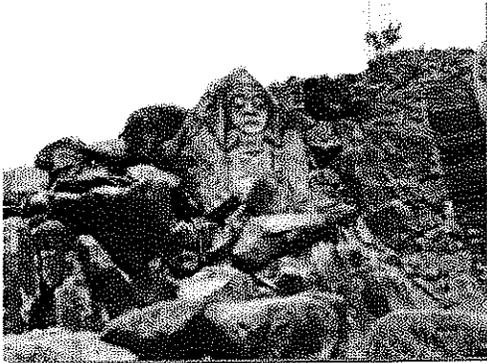
Como se mencionó, no existe una cerca o señalización que evite la libre circulación de los visitantes entre los relieves lo que ha generado marcas y rayones. Las pisadas y el hecho de tocarlas continuamente las ha erosionado. Este deterioro también se evidencia sobre el terreno que los sostiene, de hecho se ha producido *“la pérdida de suelo y de matriz, deteriorándose cada*

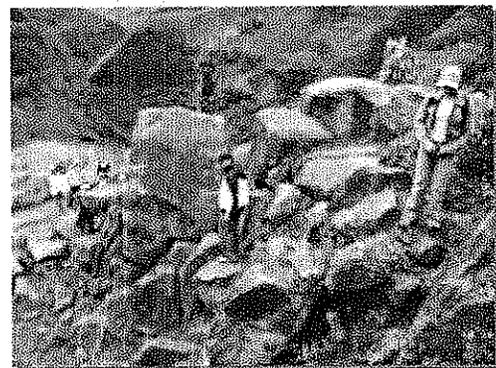
Las escaleras como la cerca presentan desniveles y grietas que anuncian que el terreno está cediendo y que constituyen un factor de riesgo importante para quien visita el lugar.

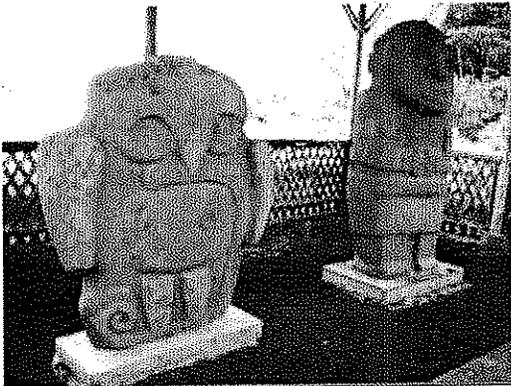
### La Pelota

El sitio la Pelota se encuentra en predios de Prisciliano Gómez y está formado por tres esculturas<sup>23</sup> ubicadas a 10 metros de la carretera veredal que fueron inventariadas por Uribe y Sotomayor. La información fotográfica, gráfica, sus dimensiones y estado de conservación fueron actualizados en el prediagnóstico realizado en el 2003.

Dos de las esculturas están montadas sobre una base de cemento, la tercera se encuentra en contacto directo con el piso. Las esculturas están protegidas por un cobertizo cuyas canales y bajante fueron robadas y su cerca está afectada por biodeterioro. En el terreno que rodea el cobertizo se estanca el agua y existen una serie de escalones de cemento, algunos de ellos faltantes.

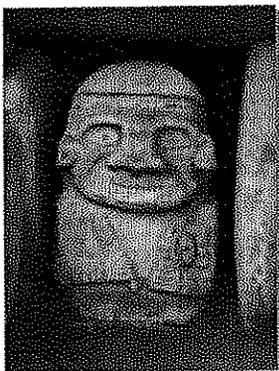
### El Purutal

El sitio El Purutal se encuentra en predios de Prisciliano Gómez y consta de un montículo artificial con una estructura funeraria, dos templetes con sus dos esculturas<sup>24</sup> Además de los templetes hay otras dos esculturas<sup>25</sup> ubicadas sobre la pendiente del montículo entre los dos templetes.

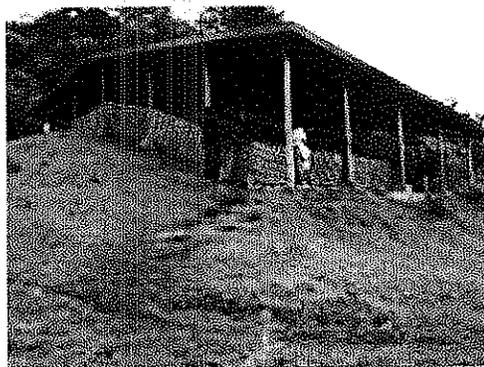
Las esculturas y la estructura funeraria están protegidas de la lluvia y el viento por un cobertizo cercado que debe ser revisado pues presenta pequeños orificios, canales y bajantes que no funcionan. Los factores de deterioro que afectan a los elementos escultóricos y la estructura funeraria son de dos tipos. Por un lado, el biodeterioro que consiste en excrementos de aves y murciélagos, insectos y microorganismos (especialmente en la tumba, la parte

baja y trasera de la escultura 162) que se depositan en superficie ocasionando sales y suciedad. Las gallinas de la casa cercana entran al cobertizo y levantan tierra ensuciando las esculturas.

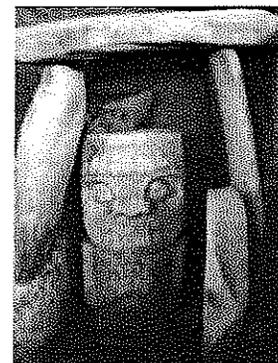
Por otro lado, el sitio no posee vigilancia permanente, únicamente los fines de semana y festivos en horario de 9 a.m. a 5 p.m. cuando va un trabajador del Parque de San Agustín al lugar, lo que representa un factor de riesgo para las esculturas que evidencian hoy marcas y rayones producidas por vandalismo. La escultura 162, particularmente, ha perdido parte de su policromía y presenta marcas de cincel en su cuello debido a un intento de robo que hubo en el 2005. La posición de las lajas ubicadas frente a la escultura fue alterada y recientemente fue lanzada una laja rota.

Considerando la importancia de estos vestigios debe asegurarse de manera urgente su protección, probablemente la señalización prohibitiva ayude a disuadir.

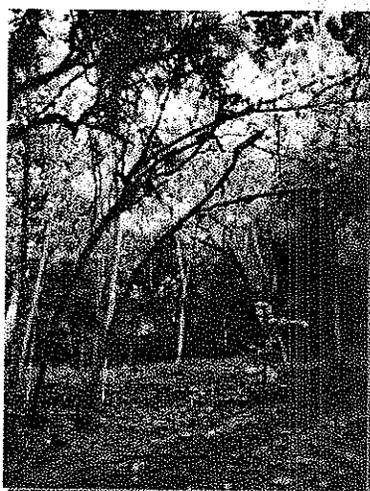
En 1987, cuando Sotomayor y Uribe realizaron el registro, identificaron 21 los petroglifos<sup>26</sup>. Estos no fueron inventariados en el 2003 y a la fecha resulta difícil identificarlos debido al avanzado crecimiento de la vegetación en el lugar. En la primera salida de campo de esta evaluación sólo se pudieron observar doce de ellos.

Aunque el sitio está protegido por una cerca de cemento y alambre que lo delimita, y está atravesado por un camino que recorre el lugar, no tiene vigilancia y evidencia la falta de mantenimiento por parte de las autoridades locales.

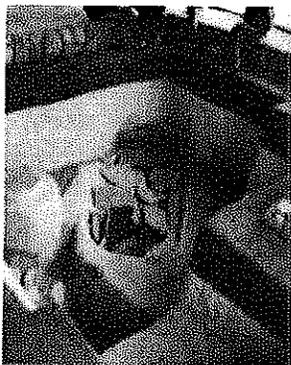
Considerando los factores de deterioro de estas estructuras funerarias se pudo observar que si

bien las tumbas no sufren la incidencia directa de la lluvia y el viento pues están protegidas por cobertizos, sí se ven afectadas por la humedad que asciende por capilaridad. Tanto las partes más profundas de las tumbas como los muros de contención presentan biodeterioro (algas y musgos). Adicionalmente, las estructuras se encuentran bastante sucias y hay presencia de insectos, excrementos de aves y murciélagos.

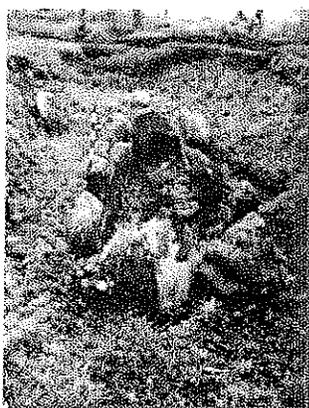
El sitio el Jabón está ubicado en el terreno propiedad de Alfonso Bolaños y consta de dos conjuntos funerarios. El primer conjunto se encuentra a 50 metros de la casa y la carretera veredal, y consta de una estructura funeraria<sup>28</sup> y un sarcófago. El segundo conjunto se encuentra a unos 100 metros de la carretera y consiste en un montículo funerario compuesto de una estructura funeraria con corredor y una escultura<sup>29</sup>. Este conjunto está protegido por un cobertizo cercado de guadua y teja de zinc.

El primer conjunto funerario no posee ningún sistema de protección, por tanto, los factores medioambientales lo afectan de manera directa generando estancamiento de agua en el sarcófago, crecimiento desmedido de la vegetación y los microorganismos en toda la estructura y derrumbes y estancamientos en el montículo. Al no encontrarse protegido por una cerca, el montículo se ve afectado por vandalismo, pues se evidencia el saqueo y el paso de ganado que generan erosión y hundimiento del terreno.

En la visita realizada al sitio fue posible hablar con el dueño del predio quien manifestó estar dispuesto a dar el permiso correspondiente para la construcción del cobertizo.

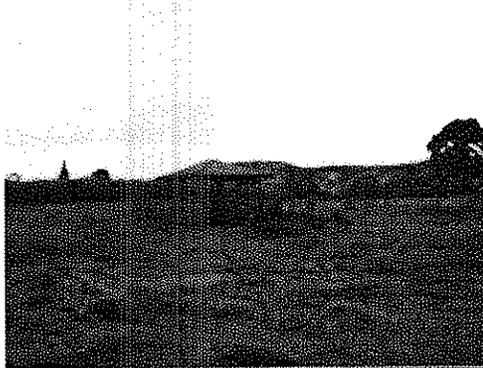
El segundo conjunto<sup>30</sup> está protegido por cobertizo cercado por tanto, estos vestigios se ven menos afectados por la lluvia y el viento por lo cual evidencian un impacto menor del crecimiento de plantas y microorganismos. En cambio presentan alto impacto de los insectos y de las gallinas que al entrar al cobertizo levantan polvo generando la acumulación

de suciedad en superficie y erosión. La tumba posee paredes de cemento y piedra en uno de sus costados y de tierra en los demás. Es en éstas últimas donde se evidencia resequedad y

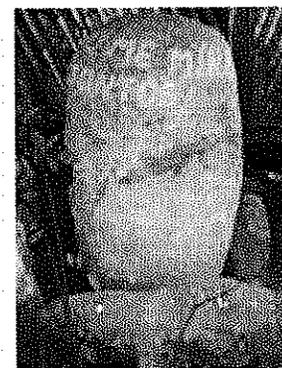
Debido a la falta de vigilancia y control del sitio, hace cinco meses se robaron una escultura pequeña y las marcas y rayones sobre la escultura y la tumba evidencian vandalismo. El sitio no cuenta con ningún tipo de señalización informativa o indicativa.

A la fecha no se han realizado procesos de conservación y el mantenimiento se hace dos veces al año por parte de los trabajadores del parque de San Agustín.

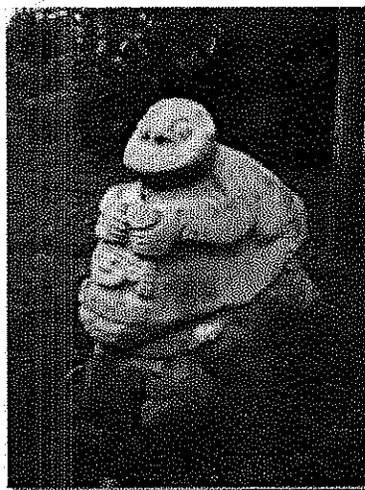
La escultura se encuentra protegida por un cobertizo que presenta un pequeño imperfecto en su construcción y desalineado con respecto a la escultura. La escultura está montada sobre una base de cemento y piedra. El impacto de las plantas inferiores, los microorganismos, los insectos, aves y murciélagos es bajo. Si bien la piedra parece tener problemas de decohesión estos pueden deberse al poco cementante que contiene esta roca y por lo tanto, se trata de una alteración intrínseca. La decohesión que manifiestan base y escultura llevan a pensar, por otro lado, que la humedad junto con el ciclo de cristalización y disolución de sales están afectando el conjunto.

En el terreno que rodea la escultura se estanca el agua y se observa erosión y hundimiento leve del terreno circundante.

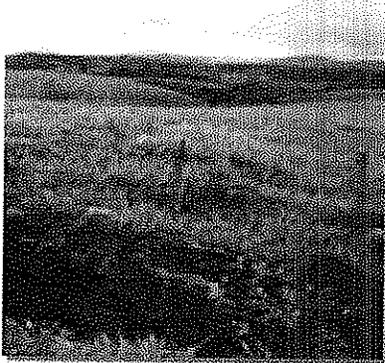
### Quebradillas –Estructura funeraria-

En medio de un lote de propiedad privada, a 100m de la carretera veredal hay un montículo funerario con una tumba de cancel. Este conjunto está encerrado por una cerca de postes de cemento y alambre de púas.

En las lajas de pared y de techo de la tumba se evidencian rastros de amarillo y negro pero no posee levantamiento del estado de conservación ni diagnóstico. Hasta la fecha en el lugar no se han hecho trabajos de conservación y una vez al año los trabajadores del Parque realizan mantenimiento.

Debido a que la estructura funeraria no cuenta con cobertizo, el impacto de los factores medioambientales es directo. En estas condiciones de fuertes cambios climáticos uno de los factores de deterioro más evidentes es el biodeterioro, especialmente en las partes bajas de la tumba. Allí se observan gran cantidad de plantas inferiores, microorganismos, e insectos.

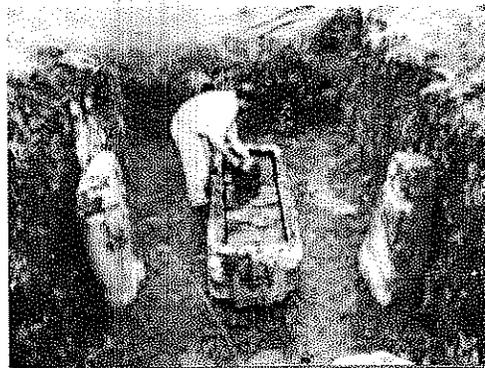
En el sitio de El Tabor, propiedad del señor Ramiro Muñoz, existe un montículo funerario con cuatro tumbas y dos sarcófagos<sup>36</sup>. El cementerio se encuentra ubicado en la parte posterior de la casa del propietario, donde actualmente funciona una guardería. A la casa se puede llegar en carro, tomando la carretera vía al Rosario, y desde allí se debe caminar aproximadamente 30 metros para llegar al lugar.

Este lugar fue excavado por Pérez de Barradas. Desde entonces el sitio no ha sido documentado y no se ha hecho el levantamiento del estado de conservación de los vestigios arqueológicos.

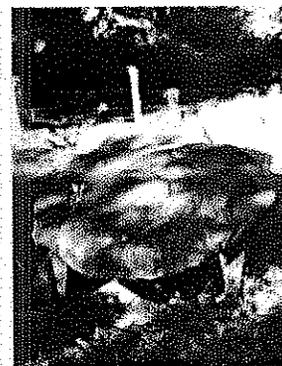
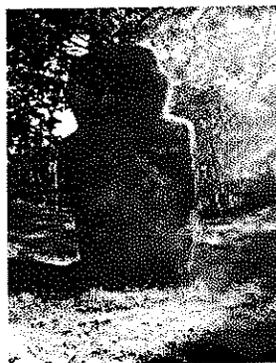
El sitio consiste de dos montículos funerarios conformados cada uno por una estructura funeraria<sup>38</sup> y dos sarcófagos. En medio los montículos existe una escultura<sup>39</sup> y una laja que tiene tallada una forma geométrica cuadrangular.

La cerca de alambre y madera incluye todo el conjunto, sin embargo, ni las tumbas ni los elementos escultóricos cuentan con cobertizos, lo que ha contribuido al avanzado de deterioro de los vestigios. Se pudo observar que hay una alta incidencia de plantas inferiores, microorganismos, insectos, excrementos de aves y murciélagos. La

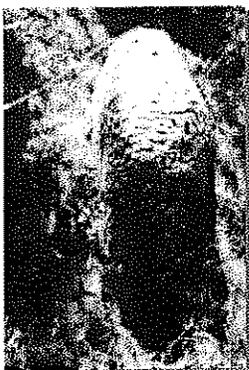
En medio del terreno de propiedad de Bellanid Bravo, se encuentra una piedra con petroglifos en dos de sus caras. Dichos grabados fueron referenciados por Sotomayor y Uribe<sup>40</sup> y documentados en el 2002.

El petroglifo no cuenta con cobertizo o cerca, por tanto está expuesto de manera directa a los efectos de la lluvia y fuertemente afectado por plantas inferiores, microorganismos, insectos, excrementos de aves y murciélagos, particularmente hacia la base de la piedra.

Justo al lado del petroglifo hay un nacedero de agua que no afecta al petroglifo pues debajo de éste hay una gran laja de piedra que lo protege. No obstante, el terreno circundante presenta hundimientos y estancamientos pronunciados.

En el lugar no hay vigilancia a excepción de la que realizan los mismos dueños de la finca, no se han presentado intentos de robo, sin embargo algunos de los surcos del petroglifo se encuentran rayados lo que alerta sobre su conservación.

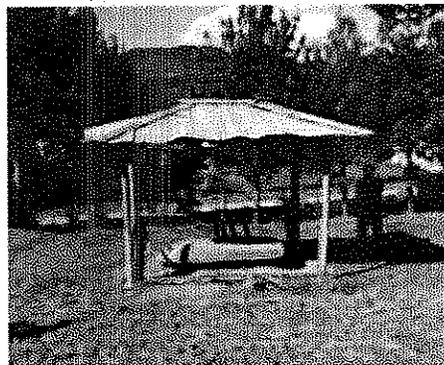
Está protegido con un cobertizo de madera y teja de zinc que carece de canales y bajantes y cuyas tejas levantadas deben ser reparadas. Actualmente no tiene cerca pues ésta, originalmente de chaclas de guadua, fue arrancada por los niños de la escuela que usan el sarcófago como lugar de juegos.

La presencia del cobertizo ha protegido adecuadamente el sarcófago del clima y los agentes de biodeterioro pues si bien éstos se observan, su incidencia es baja.

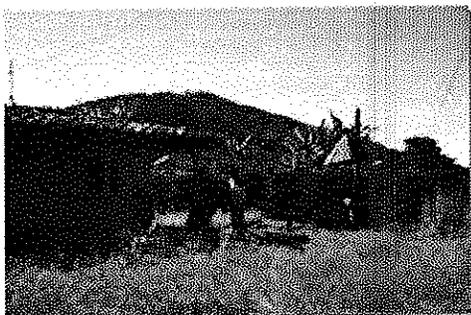
Cerca del sitio anterior, en el terreno que pertenece a Juan Samborí, se encuentran dos elementos escultóricos que fueron referenciados por Sotomayor y Uribe e inventariados en el 2003. Se trata de la escultura conocida como el oso<sup>42</sup> y una pequeña columna.

El conjunto cuenta con cobertizo y cerca de postes de cemento y alambre de púas. El cobertizo está descentrado con respecto al elemento escultórico. Parte de éste se encuentra entonces desprotegido y evidencia proliferación de microorganismos sobre uno de sus costados.

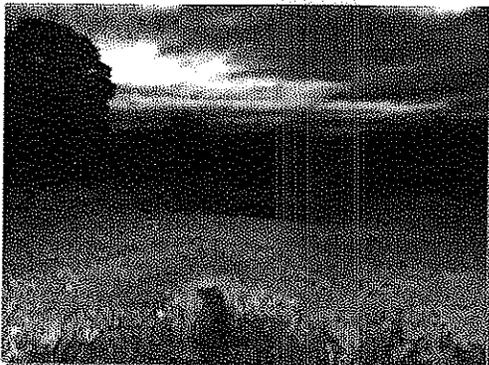
Este sitio arqueológico fue excavado por Llanos quien documentó con planos y fotografías el proceso de excavación y el resultado final. La zona excavada se encuentra en un montículo artificial que tiene cinco tumbas y tres sarcófagos<sup>43</sup>. La laja de una de las tumbas fue identificada por Sotomayor y Uribe posteriormente actualizada en el 2003, al igual que la totalidad de los sarcófagos de este sitio.

No cuenta con cobertizo o cercas lo que ha contribuido al avanzado estado de deterioro de los vestigios donde se observó alta incidencia de plantas inferiores, microorganismos, insectos y excrementos de aves y murciélagos.

Actualmente el lugar se encuentra totalmente abandonado. La mayor parte de las tumbas se encuentran debajo de la maleza, los sarcófagos han sido utilizados como bebederos para los animales y están llenos de basura. Las paredes de las tumbas, además de presentar derrumbes debido a la exposición directa a las condiciones medioambientales, tienen huecos lo que evidencia el continuo saqueo.

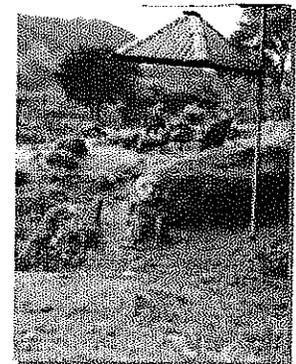
En este sitio la escultura 146 se encuentra protegida por un cobertizo bastante inestable, pues el tubo que lo sostiene está deteriorado. Las tumbas no tienen ningún tipo de protección, es decir están expuestas de manera directa a los factores medioambientales y por lo tanto evidencian un fuerte impacto de las plantas inferiores y los microorganismos, y la presencia de insectos y excrementos de aves y murciélagos, especialmente en las partes bajas de las tumbas.

El terreno donde se ubica este cementerio presenta ciertos hundimientos, especialmente hacia el costado occidental donde se da el paso del ganado. Aunque el sitio está encerrado por una

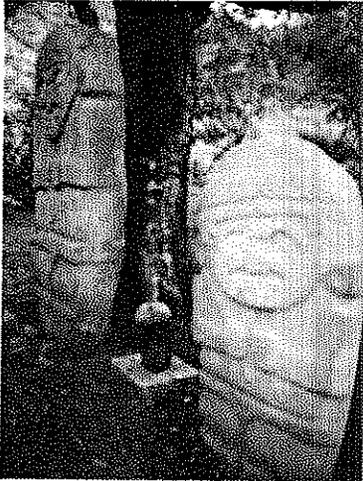
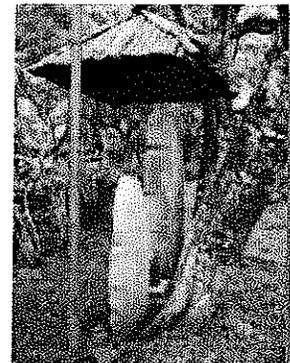
En el sitio de Quinchana, en el terreno del señor Tobías Muñoz y ubicado entre dos casas, a unos cuantos metros del camino, se encuentran dos esculturas<sup>45</sup> de gran tamaño. Estas esculturas no fueron inventariadas en el 2003 y la única información relacionada en 1987 por Uribe y Sotomayor es un gráfico y sus medidas.

Las esculturas están empotradas en el suelo y el cobertizo que las protege está amarrado a una guadua que atraviesa un gran árbol. Este les produce sombra y las condiciones ideales para el desarrollo de microorganismos. En efecto, en ambas esculturas se observan líquenes y otros microorganismos que cubren gran parte de la superficie, al igual que insectos y excrementos de aves.

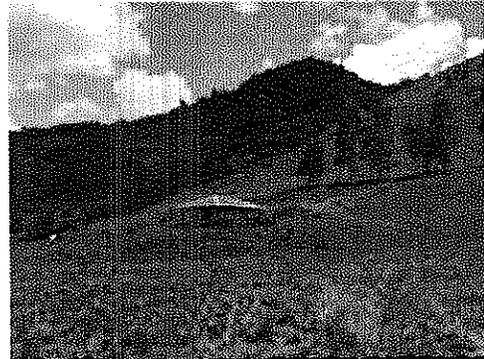
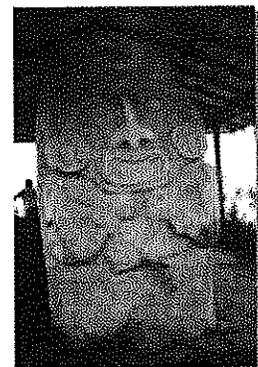
El montículo funerario de Morelia fue excavado y documentado por Héctor Llanos y se encuentra dentro de los predios del señor Israel Paladines. Sobre el montículo, se encuentran cuatro esculturas<sup>46</sup> cuyo inventario no fue actualizado en el 2003.

A pesar de las condiciones de protección con que cuenta el conjunto, hay un crecimiento pronunciado de plantas inferiores fuera y dentro del cobertizo. Los elementos escultóricos tienen una incidencia media de microorganismos e insectos y alta de excrementos de aves y murciélagos.
